OBRÁBĚNÍ PLASMOVÉHO NÁSTŘIKU

MACHINING OF PLASMA COATING

BAKALAŘSKÁ PRÁCE
BACHELOR'S THESIS

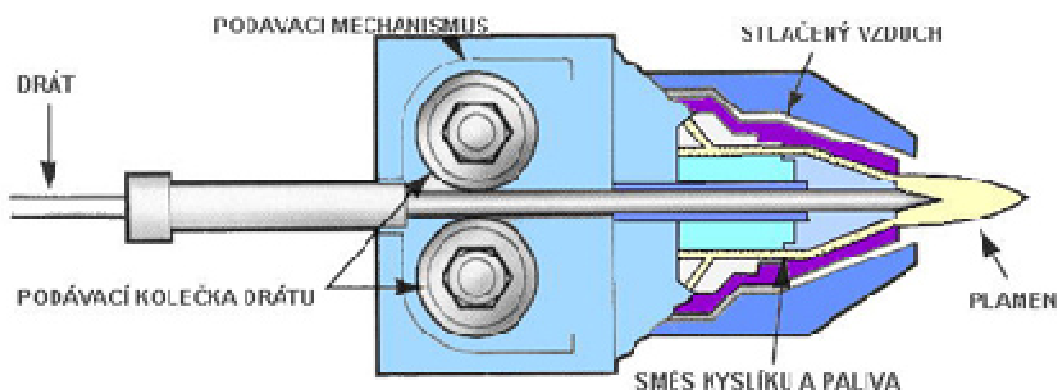
Obr.1 Schéma nanášení pomocí plamene tvořeného směsí hořících plynů [1]

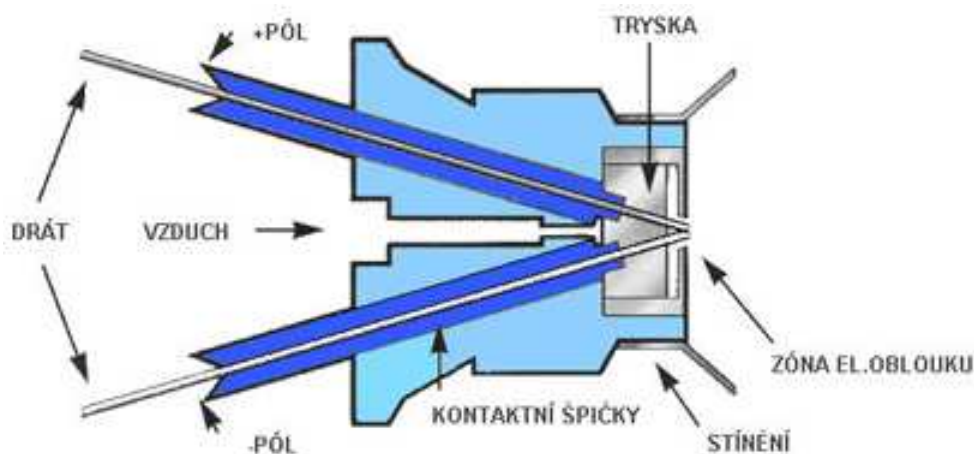
Tato metoda používá přídavný materiál ve formě dvou drátů, mezi jejichž konci hoří elektrický oblouk. Vzniklá tavenina je rozprašována stlačeným plynem, obvykle vzduchem. Tím se vytvoří proud roztavených kapiček nanášeného materiálu dopadajících na povrch povlakované součásti.

Obr.3 Schéma Metody obloukové metalizace [1]

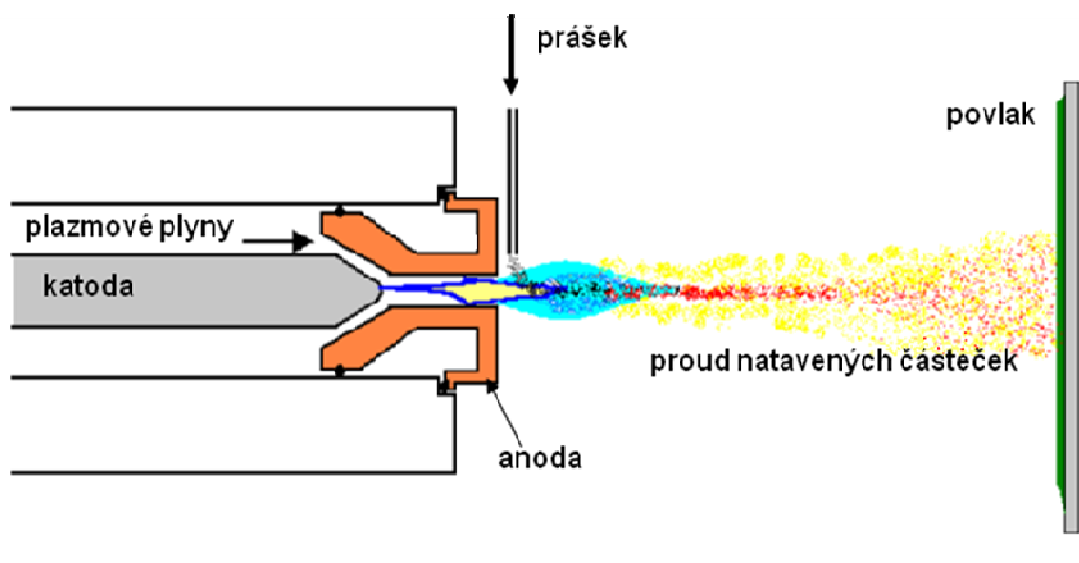
Další metodou této skupiny je plazmové stříkání. Výhodou tohoto procesu je, že dovoluje tavit všechny známé materiály, protože teplota plazmového paprsku v důsledku jeho koncentrace může dosáhnout až 50 000 K. To umožňuje pomocí plazmy nanášet i například těžkotavitelné kovy (IVa až VIIb skupiny periodické tabulky prvků), dále kysličníky kovů, karbidy, nitridy, boridy, směsi kovů a keramiky atd. Teplota plazmového paprsku závisí hlavně na používaném plazmovém plynu. Nejčastěji používané plyny jsou Ar, H, He a N nebo jejich směsi.

Obr.4 Schéma Metody plazmového nanášení

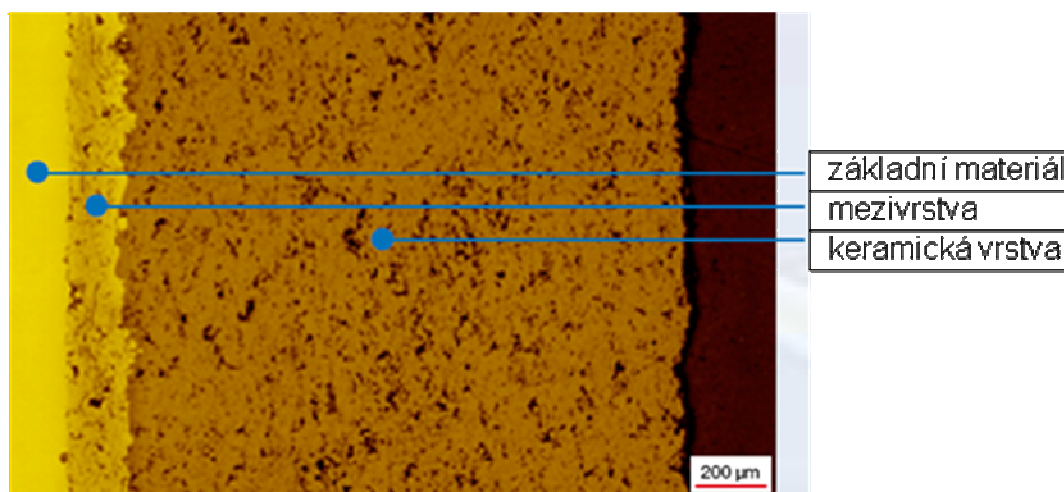
Obr.5 metalografický výbrus TBC nástřiku s popisem vrstev

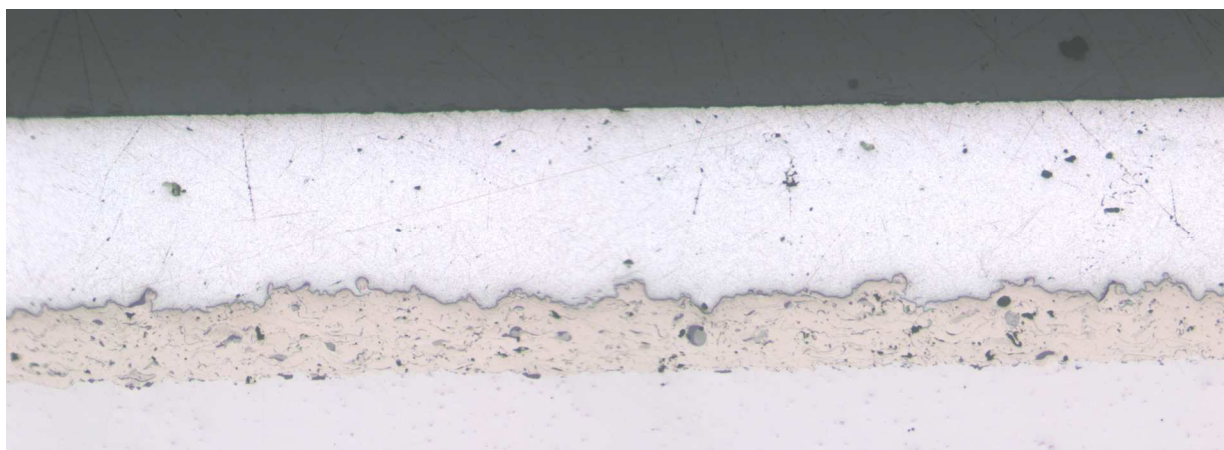
Obr.7 metalografický výbrus abradable nástřiku

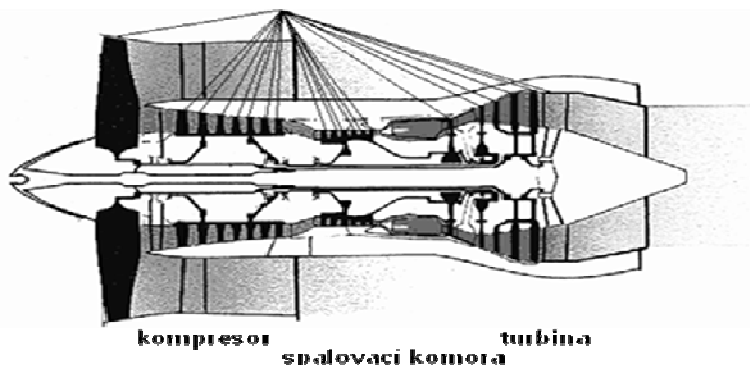
Obr.8 užití abradable nástřiků na součástkách leteckých motorů [2]

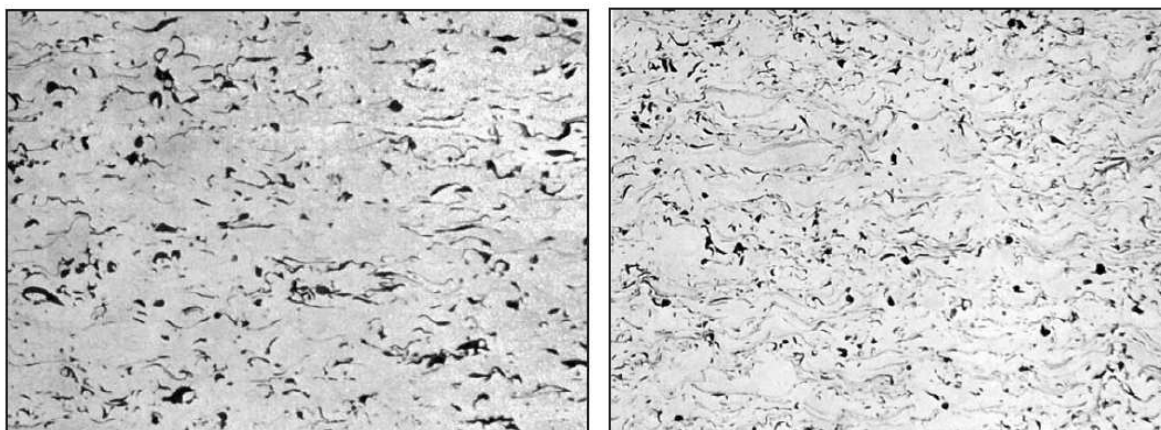
Obr.9 Vlevo Metco 480NS nástřik pomocí plamenového hořáku metalografický výbrus (100x zvětšeno).

Vpravo Metco 480NS nástřik pomocí plazmového hořáku metalografický výbrus (100x zvětšeno).

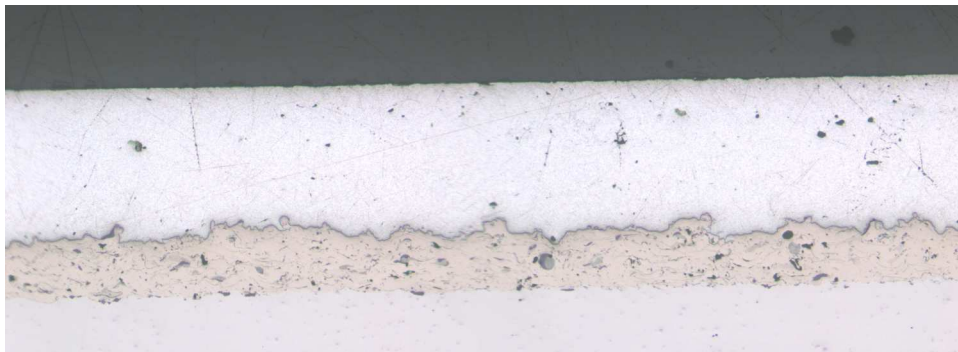
METCO 52C-NS-ALSi jedná se o nástřík typu abradable. Je to materiál, jehož složení je 12% Silicon (křemík) a 88% Aluminum (hliník).

Obr.10 Metalografický výbrus (zvětšeno 25x)

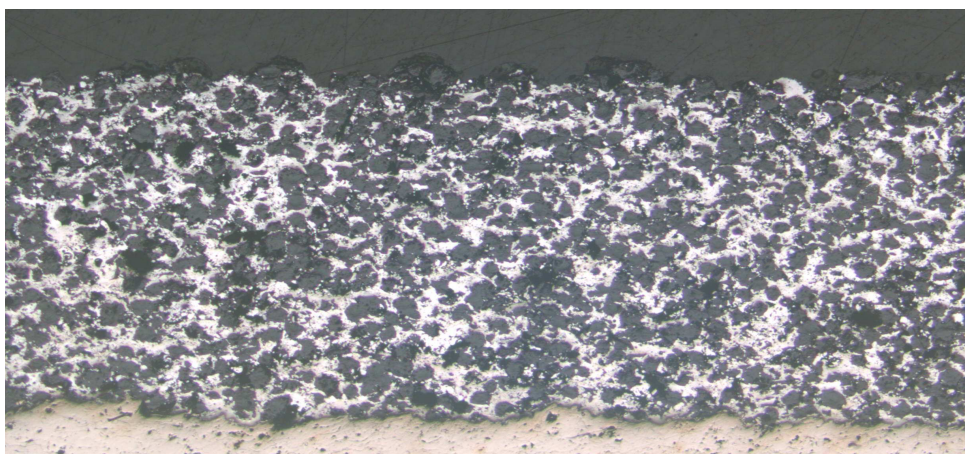
METCO 601NS-ALSi+Polyester jedná se o nástřík typu abradable. Je to materiál, jehož složení je 72% Copper (měď), 14% Polyester, 8% Aluminum (hliník), 5% Organic Solids (organické tuhé složky) a 1% Iron (kovů).

Obr.11- Metalografický výbrus (zvětšeno 25x)

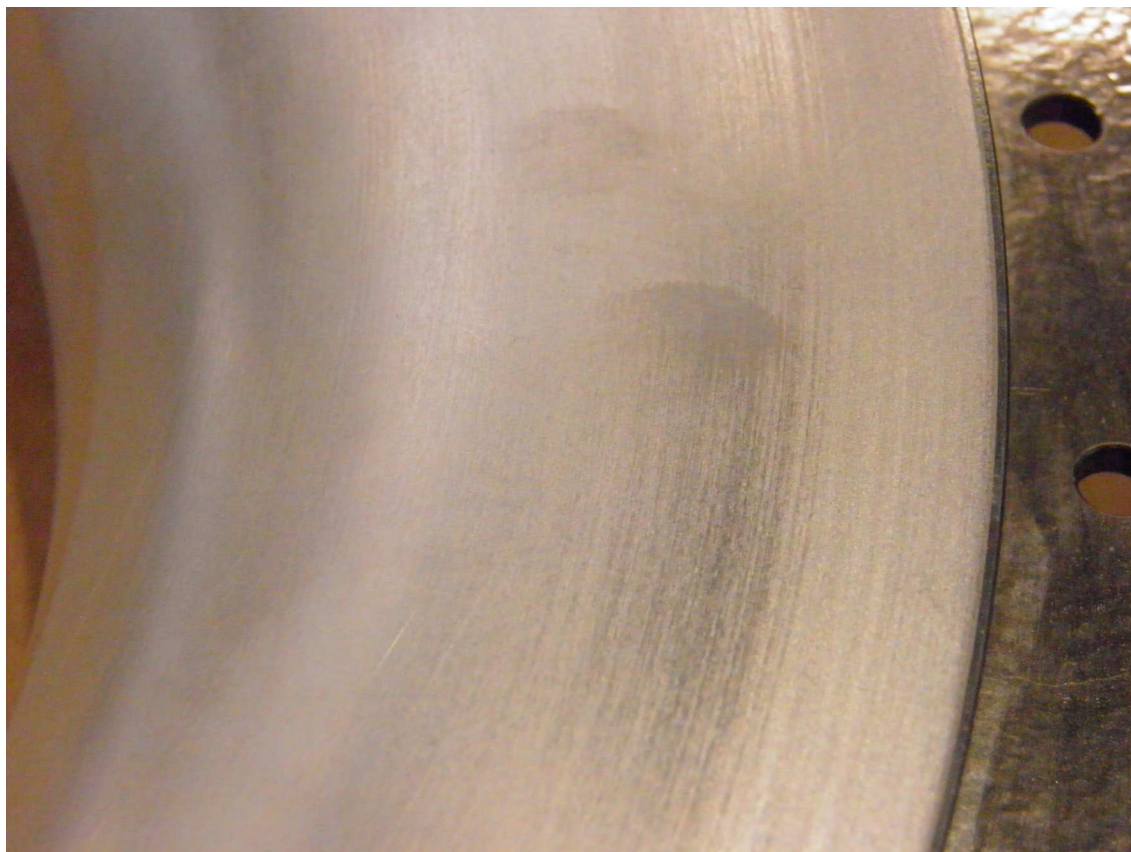
Popis řešeného problému – Na dílci se na vrchní části kontury vytvářel pruh o šířce 1 až 5 mm, který měl zjevně jinou drsnost, než ostatní obráběná část této kontury. Jelikož u dílce byla předepsána vizuální kontrola obrobeného povrchu, a jiná drsnost měla za následek jiný vzhled této části, byly dílce označovány jako neshodné a musely se opravovat. Výhodou plazmového nástříku je možnost opravení nástříku opětovným nanesením. V tomto případě zákazník vyžadoval úplné odstranění původního nástříku a opětovné nanesení obou vrstev. Vyskytnutý problém s kvalitou obrobeného povrchu mohli způsobovat procesy plazmování

Obr.13 Fotografie zachycující vadu po obrobení nástřiku

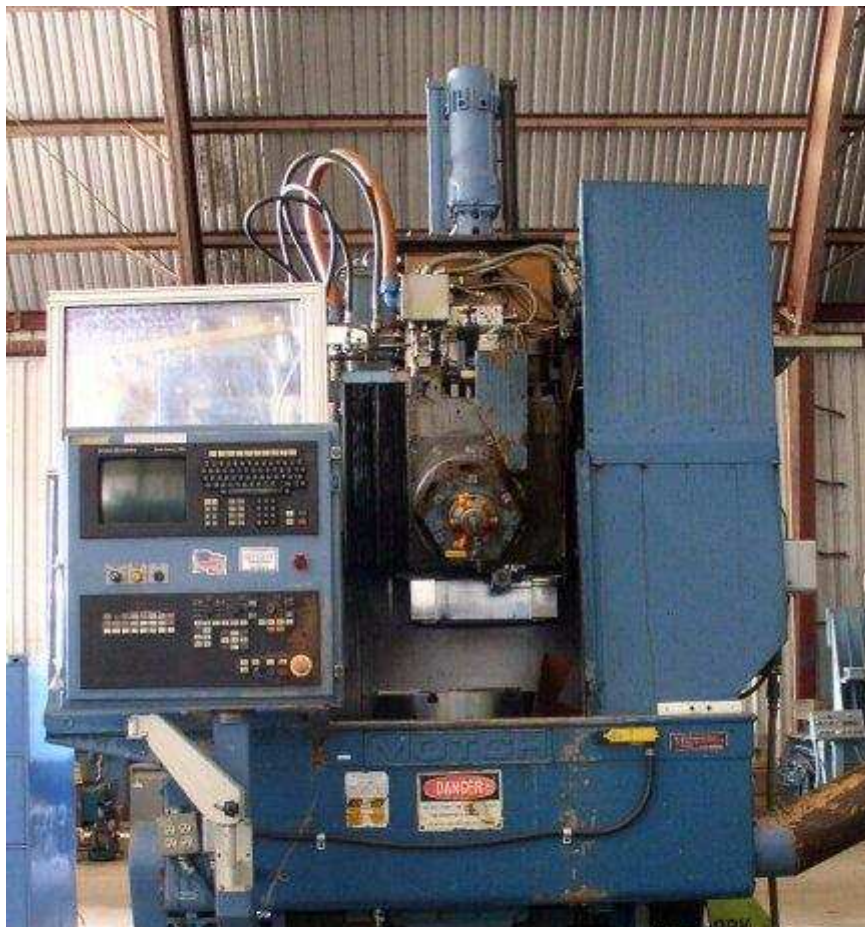
Obr.14 Fotografie soustruhu MOTCH 125 VNC (tato fotografie není z prostředí firmy Honeywell je pouze pro představu, jak stroj vypadá) [www.aukro.cz]

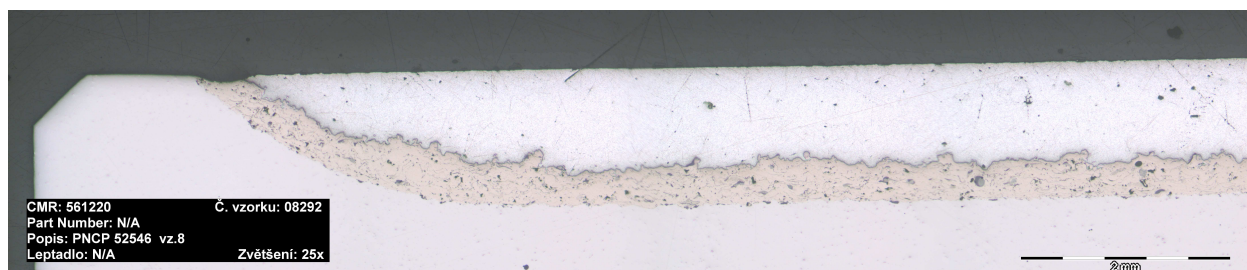
Obr.15 Fotografie metalografického výbrusu kusu určeného k technologickým zkouškám horní část kontury s označením problematické části kontury(zvětšení 25x).

Zhodnocení: Z metalografických výbrusů je zřejmé, že nástřík nevykazuje žádné vady ani defekty. Struktura i složení odpovídá požadavkům zákazníka dle etalonu pro vyhodnocování tohoto nástřiku. Není tedy potřeba na této části procesu nic měnit, a můžeme udělat závěr, že kvalita nástřiku jeho struktura a složení nemá vliv na neshodu, která se na dílci objevuje. Vzorky stříkané zároveň s dílcem měly stejnou strukturu i složení, jako vzorky vyřezané přímo z kusu. Můžeme proto považovat vzorky jako dostatečně reprezentující vlastnosti nástřiku pro zkoušky měření tvrdosti dávky. Přejdeme tedy k bodu 2 - kontrole tvrdosti a porovnáním s doporučením výrobce.

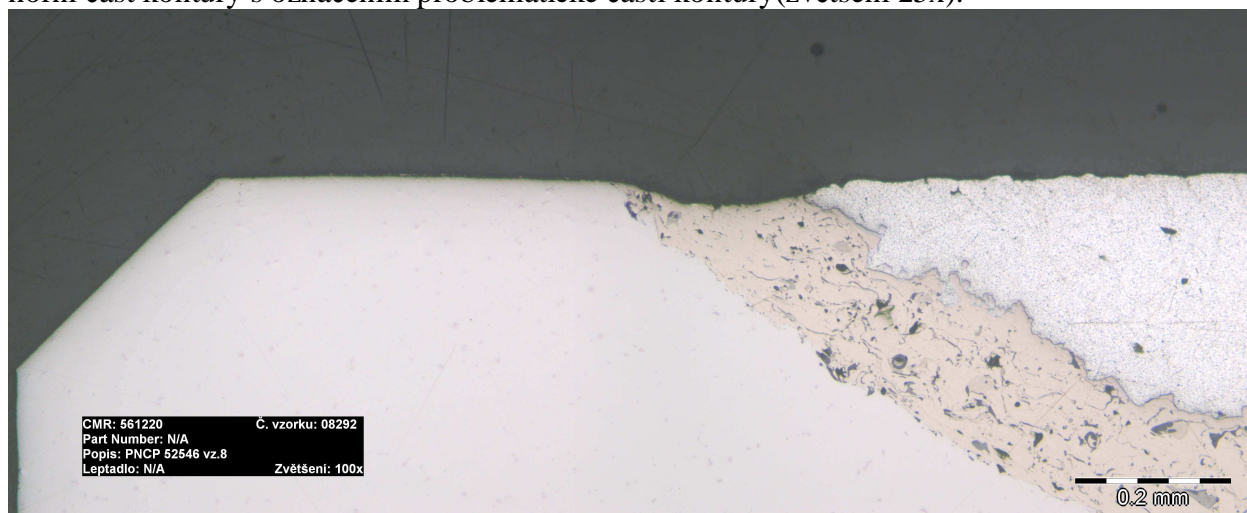
Obr.16 Fotografie metalografického výbrusu kusu určeného k technologickým zkouškám horní část kontury (zvětšeno 100x) zaměřeno na problematickou oblast.

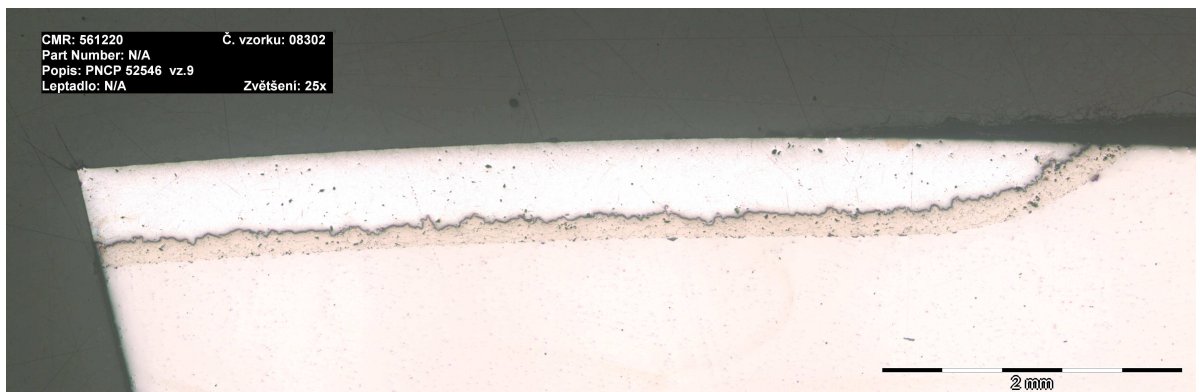
Obr.17 Fotografie metalografického výbrusu kusu určeného k technologickým zkouškám spodní část kontury (zvětšeno 25x.).

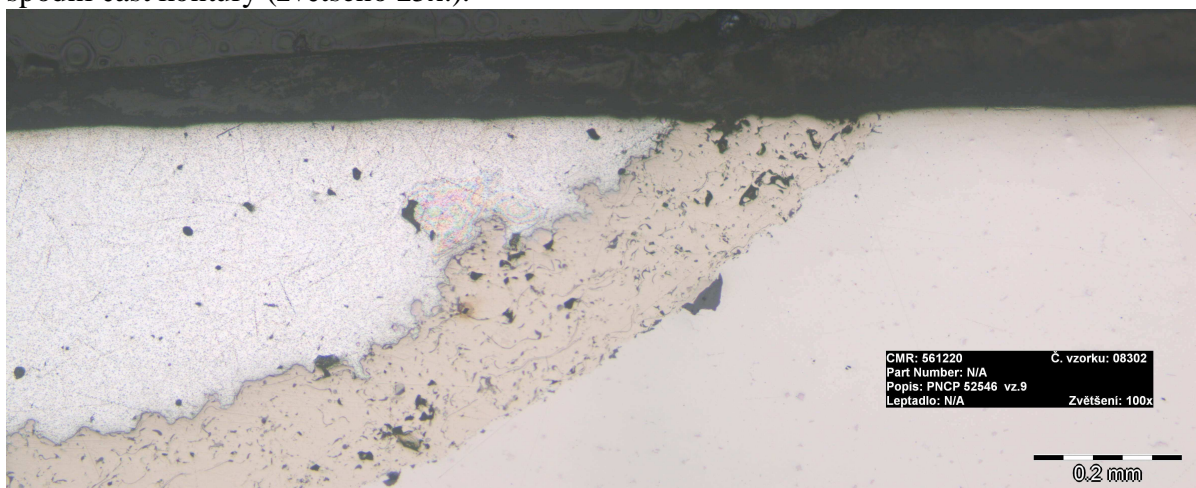
Obr.18 Fotografie metalografického výbrusu kusu určeného k technologickým zkouškám spodní část kontury (zvětšeno 100x) zaměřeno na přechod plazmového nástřiku na základní materiál.

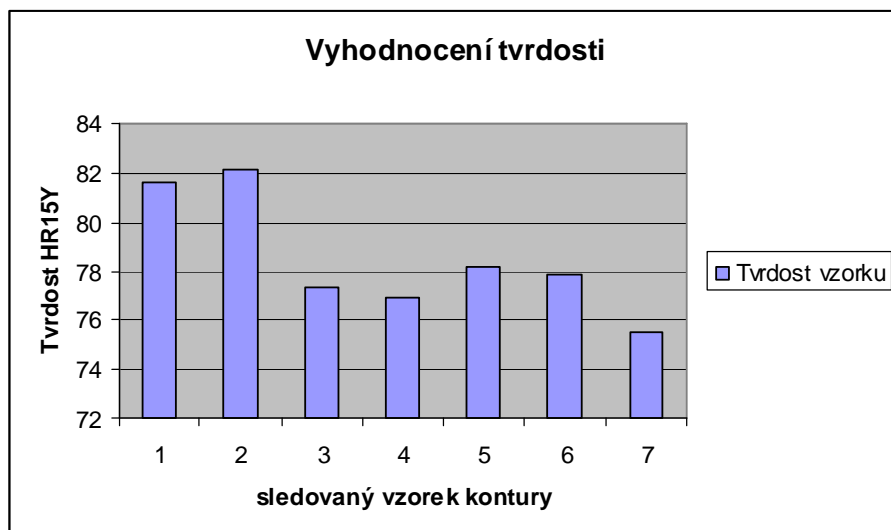
Graf. 1 - Výsledky měření tvrdosti na kontuře dílce.

Z tabulky č.3 a grafu č.1 je patrné, že hodnoty odpovídají doporučení výrobce nástřikových materiálů a pohybují se v určené hranici 60 až 90° HR15Y. A je zřejmé, že se tvrdost nemění v různých místech kontury a zůstává zachována. Z toho lze vyvodit závěr, že ani tento parametr nástřiku nemá vliv na objevování se neshody na dílci. Dále vyhodnotíme tvrdost na vzorečkách sledované dávky 5 kusů. A porovnáme je mezi sebou, protože jsme zjistili, že i v měření tvrdosti vzorečky dokážou dostatečně reprezentovat nástřik na dílci.

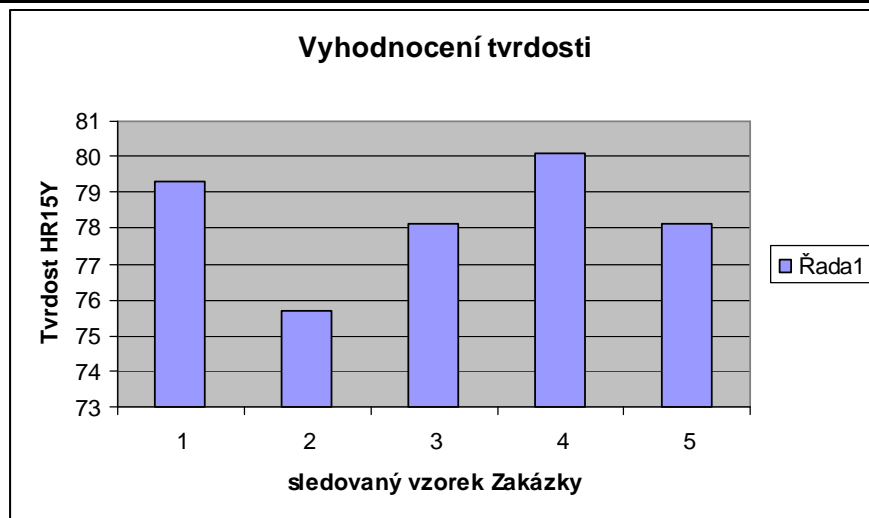
Graf. 2 - Výsledky měření tvrdosti v kontrolované dávce 5 kusů.

Z grafu č. 3 a tabulky č.4 je patrné, že hodnoty odpovídají doporučení výrobce nástřikových materiálů a pohybují se v určené hranici 60 až 90° HR15Y. A je zřejmé, že se tvrdost nemění ani na různých kusech ve sledované dávce. Krok 3 tedy můžeme vynechat, protože nebyly nalezeny žádné důvody pro změnu parametru nástřiku.

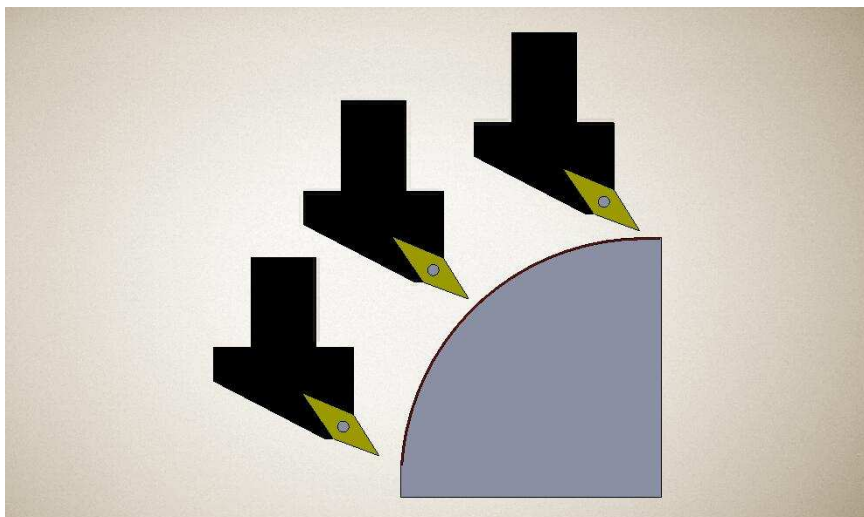
1 . Jako první úvaha za proces obrábění byl vliv změny řezného nástroje na kvalitu procesu. Jak už bylo řečeno, obráběcí CNC program byl přivezen v rámci převodu zároveň se strojem a také postupem, doporučeným nástrojem a také přípravkem. Už při prvním pohledu na tvar kontury viz. Obr č.19.je zřejmé, že se podmínky řezného procesu mění během řezného procesu.

Obr č.19 Náskres stávajícího stavu obrábění kontury.

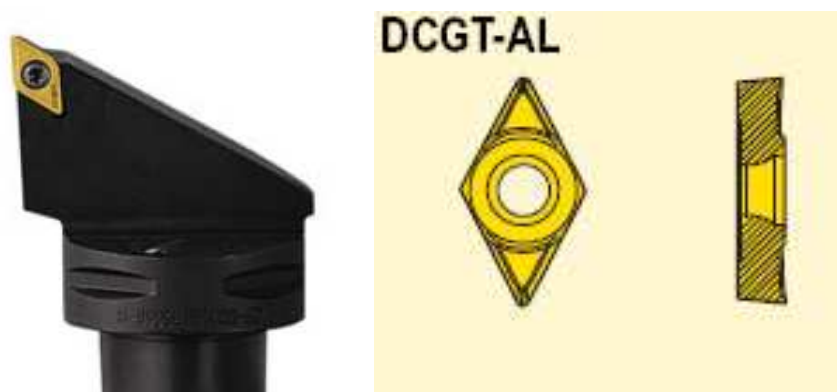
Proto byla technologem obrábění navržena změna řezného nástroje, a to jak držáku nástroje, tak i břitové destičky z původního, který nesl označení Držák SDJCR a břitová destička DCGT-AL od výrobce SECO.

Obr č.20 Stávající nástroje používané na obrábění kontury. [katalog SECO]

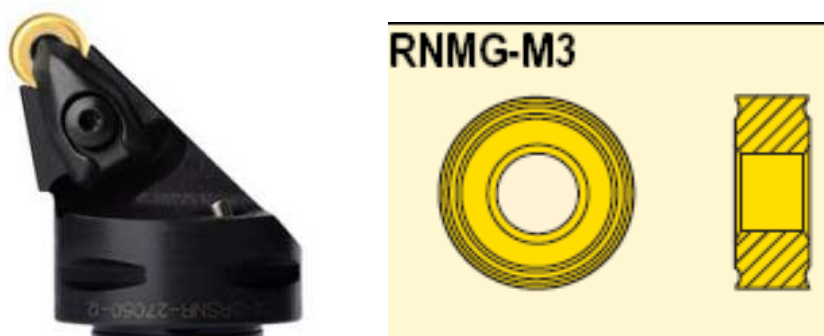
Navrhl nástroj, který by zajišťoval konstantní podmínky pro obrábění kontury dílce a ne proměnné, jak tomu bylo doposud, protože stávající držák je konstruován pro obrábění rovinných ploch a ne kontur. Navrhl tedy nástrojový držák také od firmy SECO s označením DRSNR určeného pro břitové destičky RNMG-M3. Jedná se o držák na kulaté břitové destičky, který je konstruován na obrábění kontur.

Obr č.21 Navrhované nástroje na obrábění kontury. [katalog SECO]

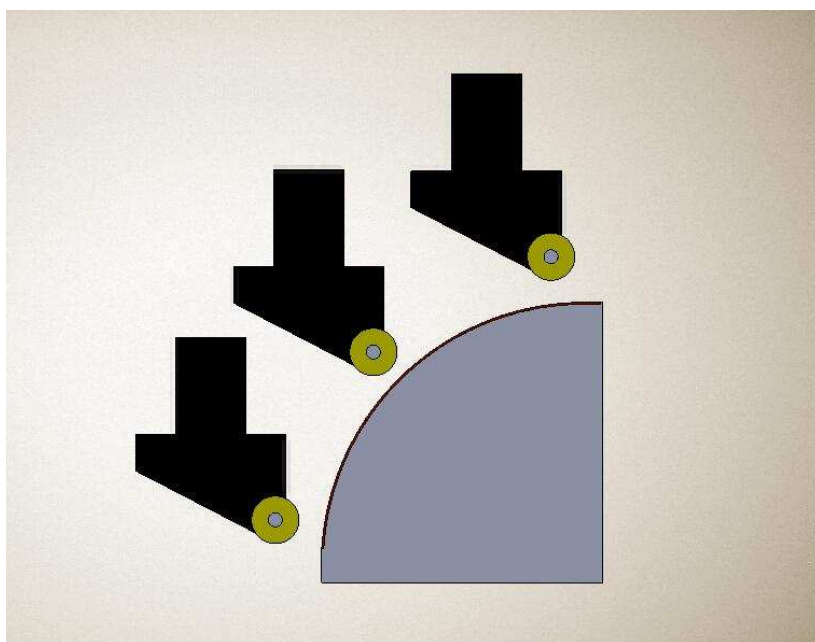
Obr č.22 Náskres navrhovaného stavu obrábění kontury.

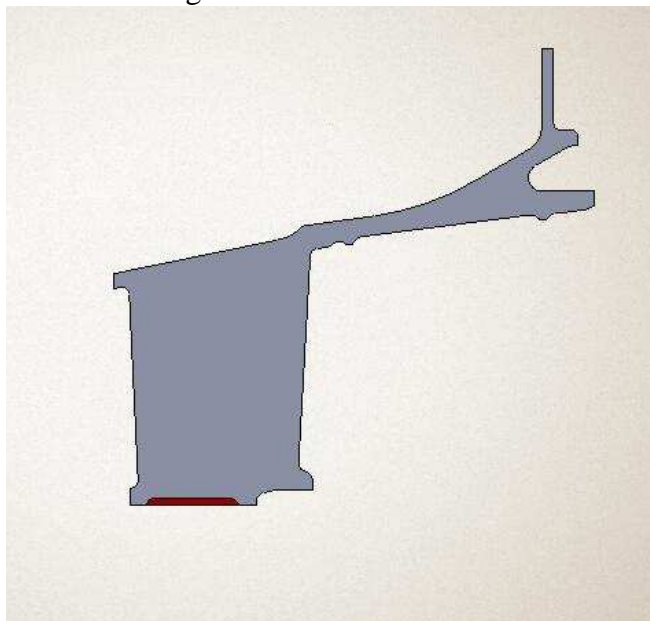
Popis řešeného problému – v oblasti vyznačené na obrázku č.24 se po obrobení vyskytovala neshoda připomínající vytržení nástřiku. A to, buď jen na určitých úsecích průměru, nebo po celém průměru. Detail této neshody je na obrázku č. 25. Jelikož u dílce byla předepsána vizuální kontrola obrobeneho povrchu, byly dílce označovány jako neshodné, a musely se opravovat. Výhodou plazmového nástřiku je možnost opravení nástřiku opětovným nanesením. V tomto případě také zákazník vyžadoval úplné odstranění původního nástřiku a opětovné nanesení obou vrstev. Vyskytnutý problém s kvalitou obrobeneho povrchu mohly způsobovat procesy plazmování nebo obrábění. K vyřešení tohoto problému byl také svolán řešitelský tým, který se skládal z technologa, který měl dílec na starosti, p. Petra Švece, technologa plazmovacího procesu p. Josefa Štourače a technologa obráběcího procesu soustružení ing. Libora Zubíčka.

Obr.24 Obrázek zachycující vadu po obrobení nástřiku

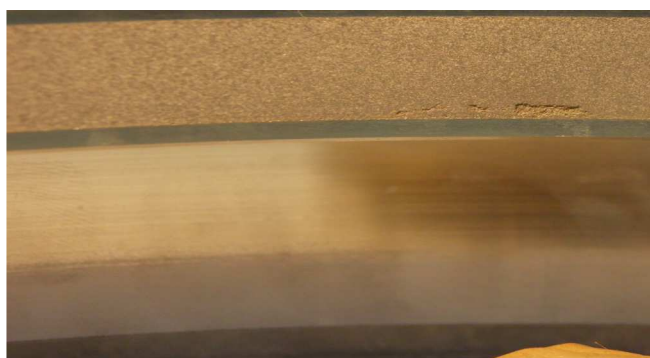
Obr.25 Fotografie zachycující vadu po obrobení nástřiku.

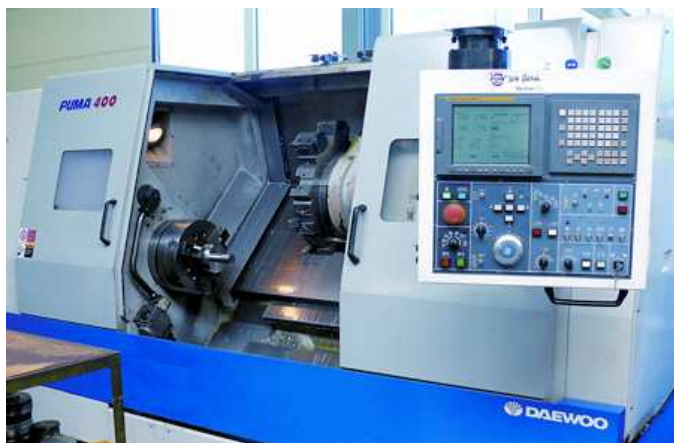
soustruhu Daewoo Puma 400. Jedná se o horizontální CNC soustruh se šikmým ložem a otočnou nástrojovou hlavou se dvanácti pozicemi. Ve stroji byl také nahrán program, který používali pro obrábění těchto dílců v Americe. Fotografii přípravku a způsob upnutí dílce ve stroji nelze zveřejnit.

Obr.25 Fotografie soustruhu Daewoo Puma 400 (tato fotografie není z prostředí firmy Honeywell, je pouze pro představu, jak stroj vypadá).

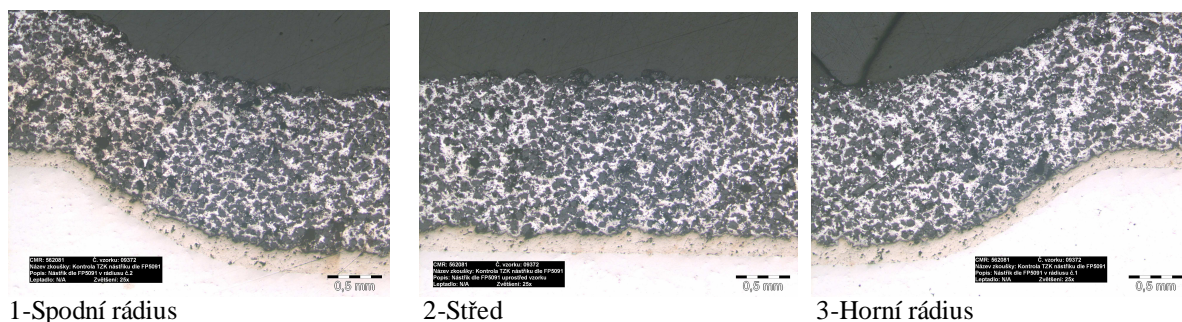
Obr.26 Fotografie metalografického výbrusu TZK-1 po naplazmování před obrobením (zvětšeno 25x).

Zhodnocení: Z metalografických výbrusů obou kusů TZK, je zřejmé, že nástřík nevykazuje žádné vady ani defekty. Struktura i složení odpovídá požadavkům zákazníka dle etalonu Obr.29 pro vyhodnocování tohoto nástříku. Není tedy potřeba na této části procesu nic měnit, a můžeme udělat závěr, že kvalita nástříku, jeho struktura a složení nemá vliv na neshodu, která se na dílci objevuje. Vzorky stříkané zároveň s dílcem měli stejnou strukturu i složení, jako vzorky vyřezané přímo z kusu. Můžeme proto považovat vzorky jako dostatečně reprezentující vlastnosti nástříku. Z metalografických výbrusů vzorku z dílce po obrobení je patrné, že ani zde nedochází k žádným vadám v nástříku. Zaměříme se tedy na proces obrábění tohoto dílce.

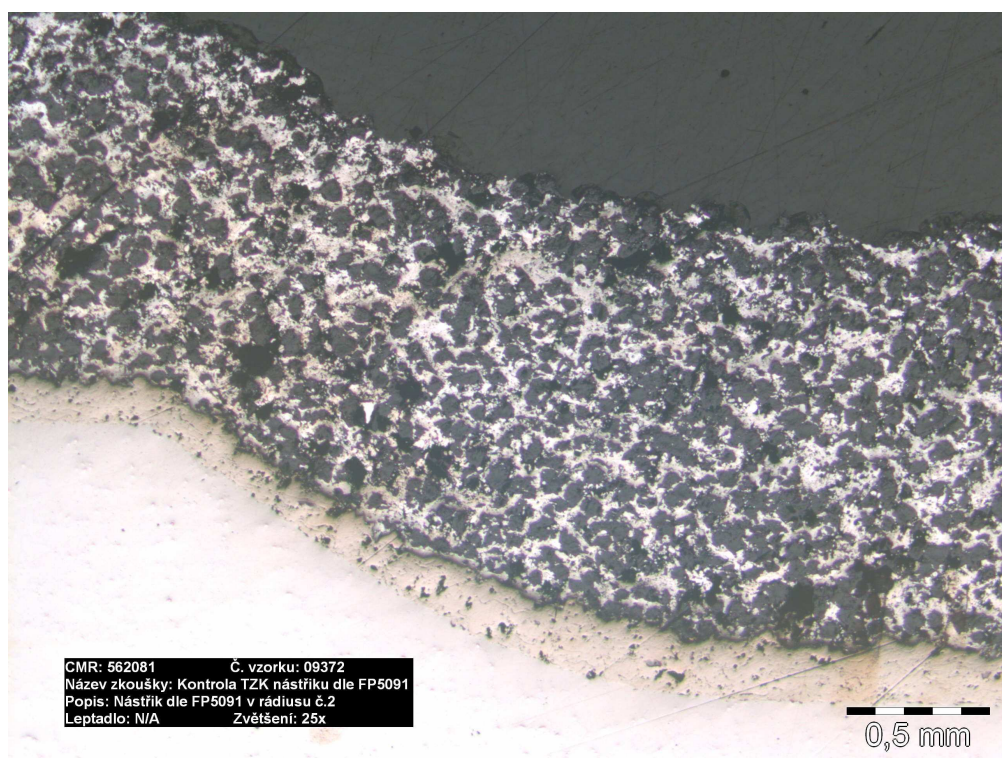
Obr.26 Fotografie metalografického výbrusu TZK-1 detail rádiu s výskytem neshody

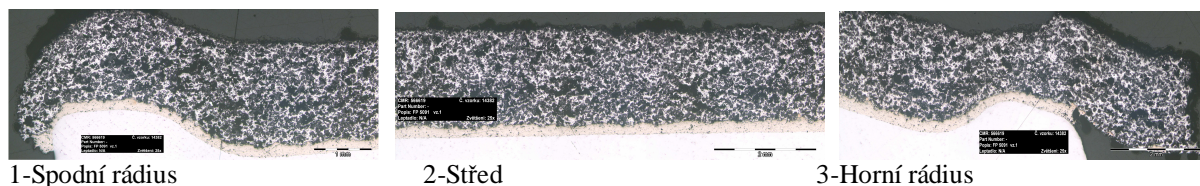
Obr.27 Fotografie metalografického výbrusu TZK-2 po naplazmování před obrobením (zvětšeno 25x).

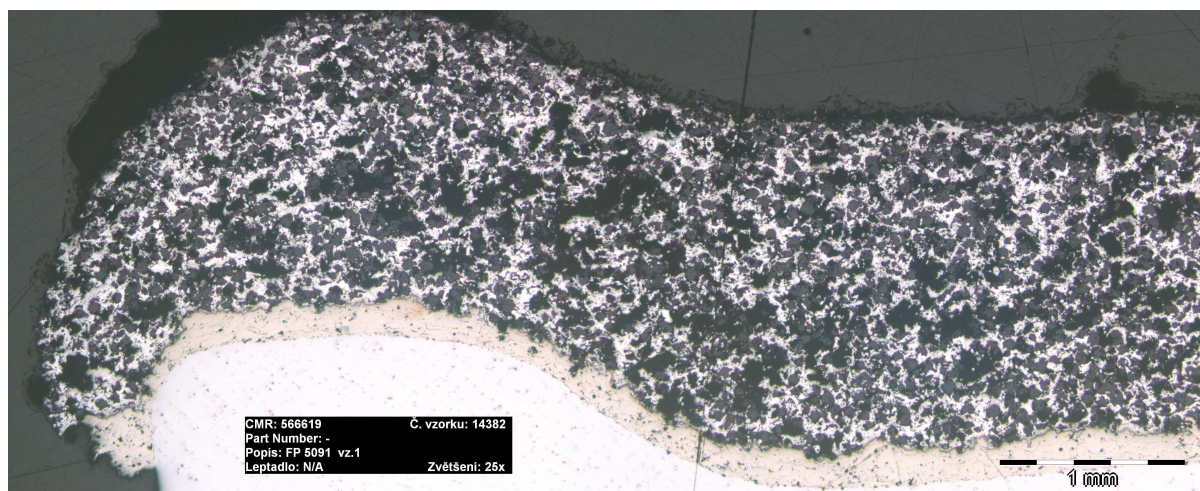
Obr.28 Fotografie metalografického výbrusu TZK-2 detail rádiusu s výskytem neshody

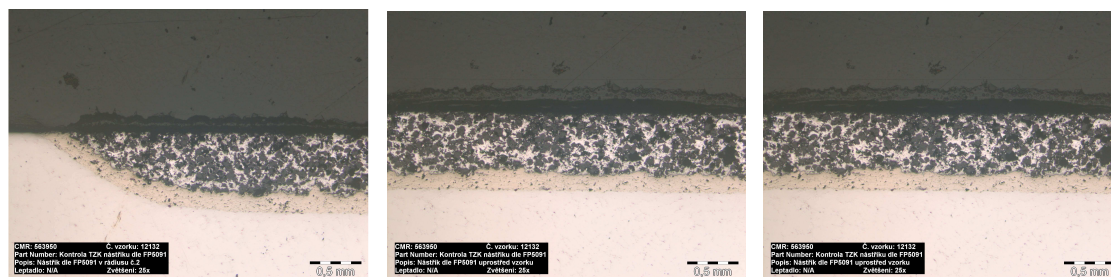
Obr.30 Fotografie metalografického výbrusu TZK-1 po obrobení (zvětšeno 25x).

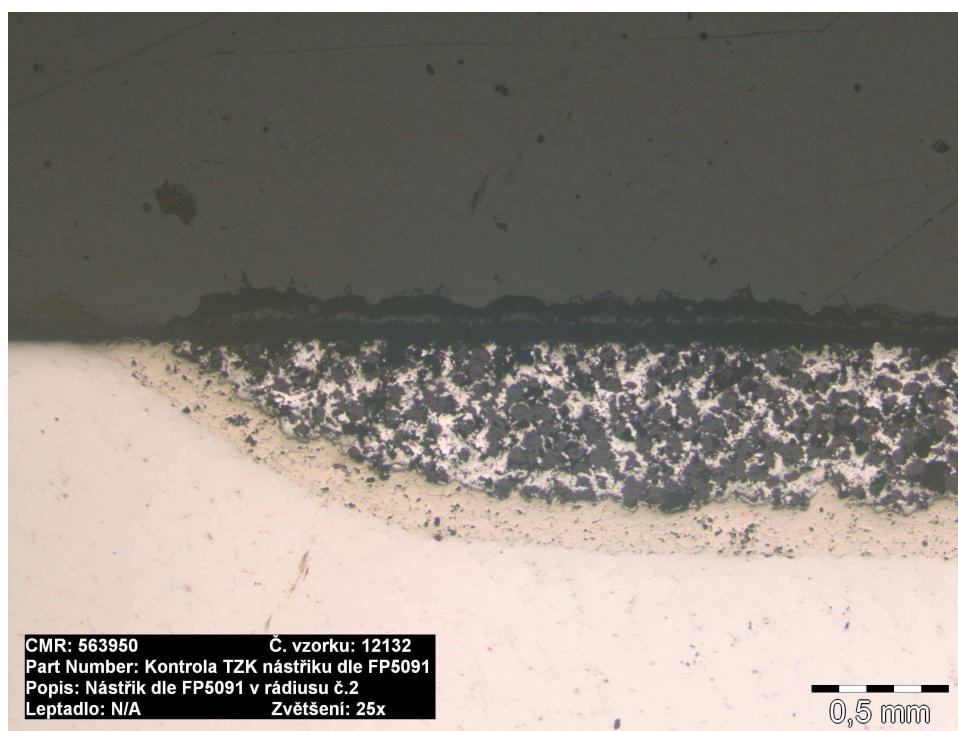
Obr.31 Fotografie metalografického výbrusu TZK-1 detail rádiusu s výskytem neshody.

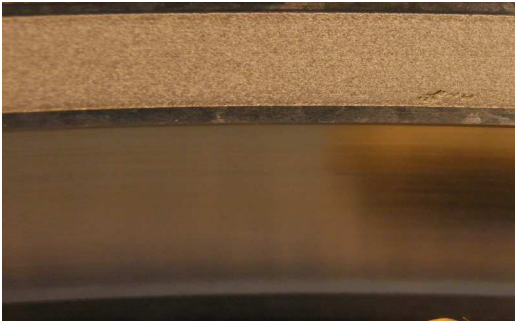
401	Ano- na fotografii je vidět malé vytržení plazmy, tuto neshodu by však zákazník akceptoval bez opravy nástřiku
